UNDERSÖKNING AV PARKERINGSGARAGE

Musserongången, Tyresö

2020-01-23

Billy Molin
HSB Stockholm
Konsult
0704545967
Billy.molin@hsb.se

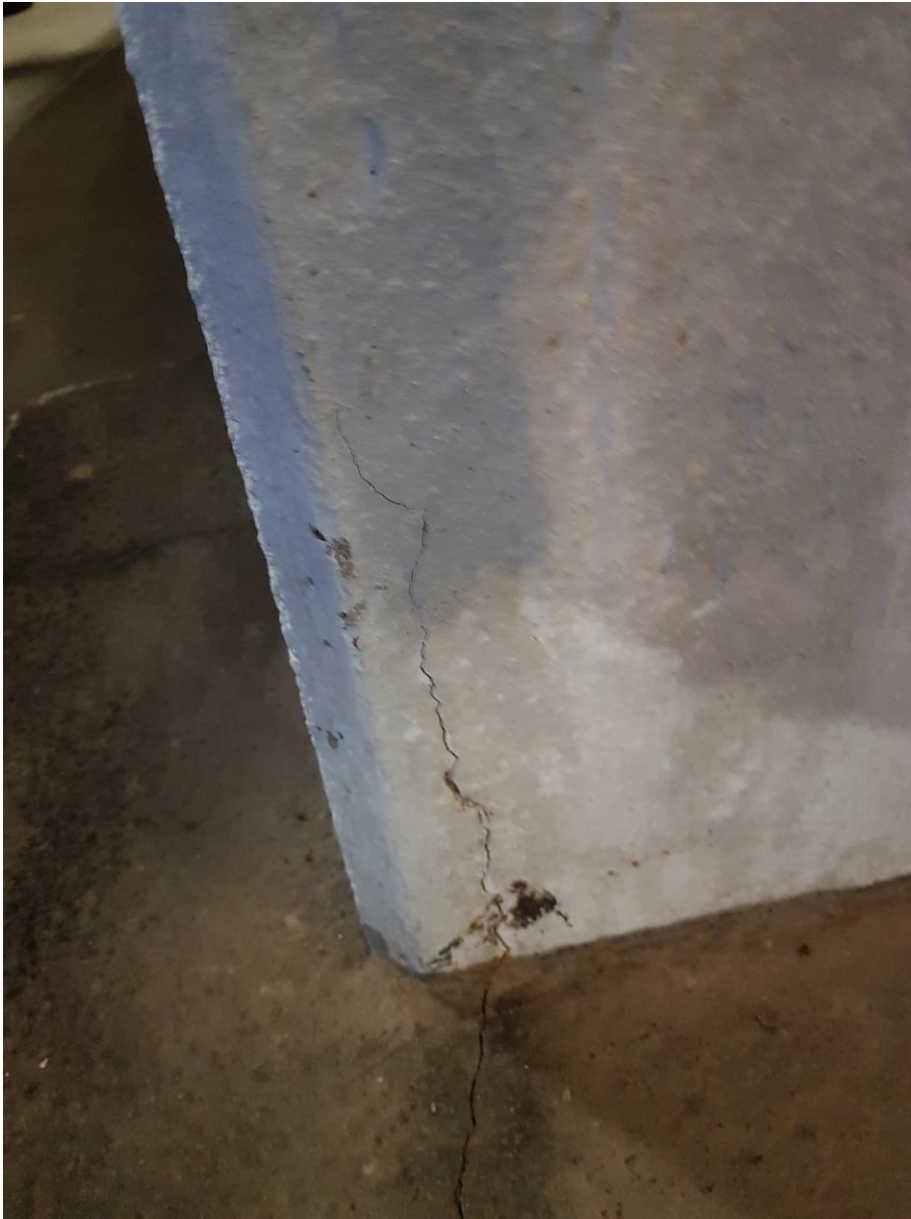
BILD 1. Pelare med betongskador till följd av rostande armering.

Kloridförekomsten i nederdelen av pelarna är stor och kommer successivt att resultera i fler och större skador än vad som redan finns.

Ser man till betongen i garaget är kloridkontamineringen så pass omfattande att det inte lämpligt med selektiva åtgärder. Med andra ord behöver samtliga pelare renoveras i nederkant för att inte riskera en bärlighetsnedsättning i konstruktionen till följd av trasig betong, rostande armering och förlorad förankring mellan armering och betong.

I och med att beständigheten är förlorad i de fuktutsatta områdena till följd av klorider och karbonatisering är det normala tillvägagångssättet att betongen runt om pelarna avlägsnas med vattenbilning in bakom den armeringen och ersätts mot ny. Det finns normenliga tillvägagångssätt för hur detta ska göras ordentligt och därmed trygga en fortsatt beständighet på minst 50 år.

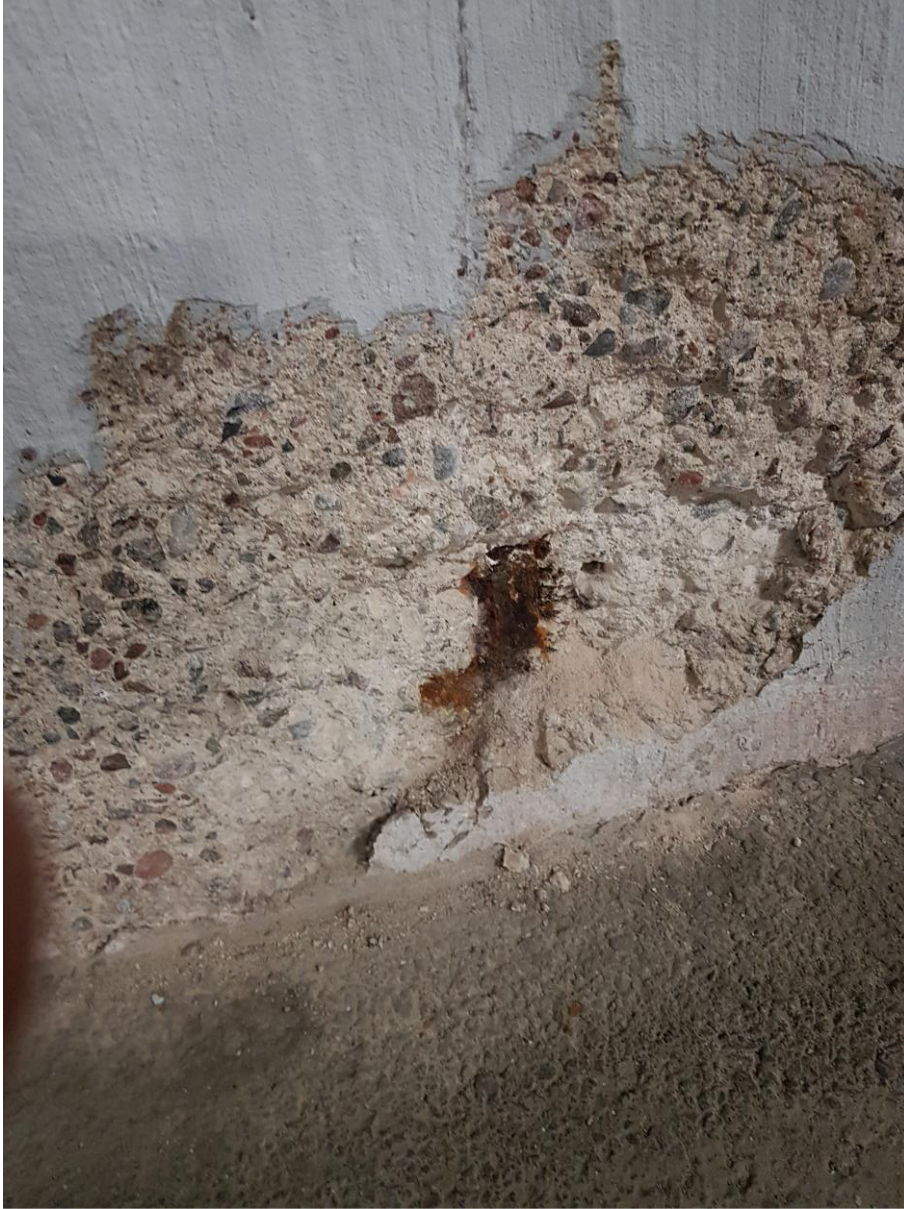
BILD 2. Spjälkningsskada i golvvinkel garage N.

Spjälkningsskador vattenbilas och pågjudas.

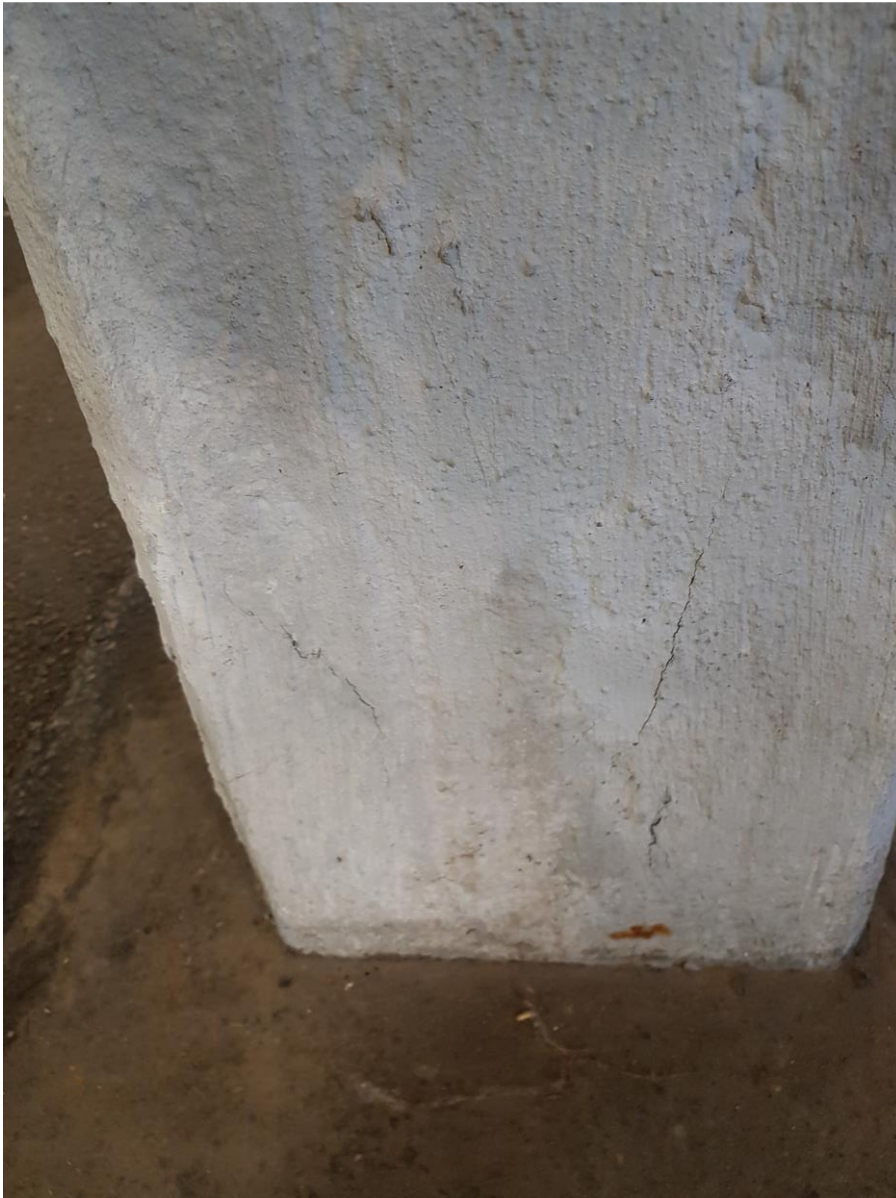
BILD 3. Spjälkningskada pga kloridkontaminerad betong. Armeringen rostar.

Kloridförekomsten bedöms kunna härledas till de tölsalter som bilarna tar med sig in i garagen.

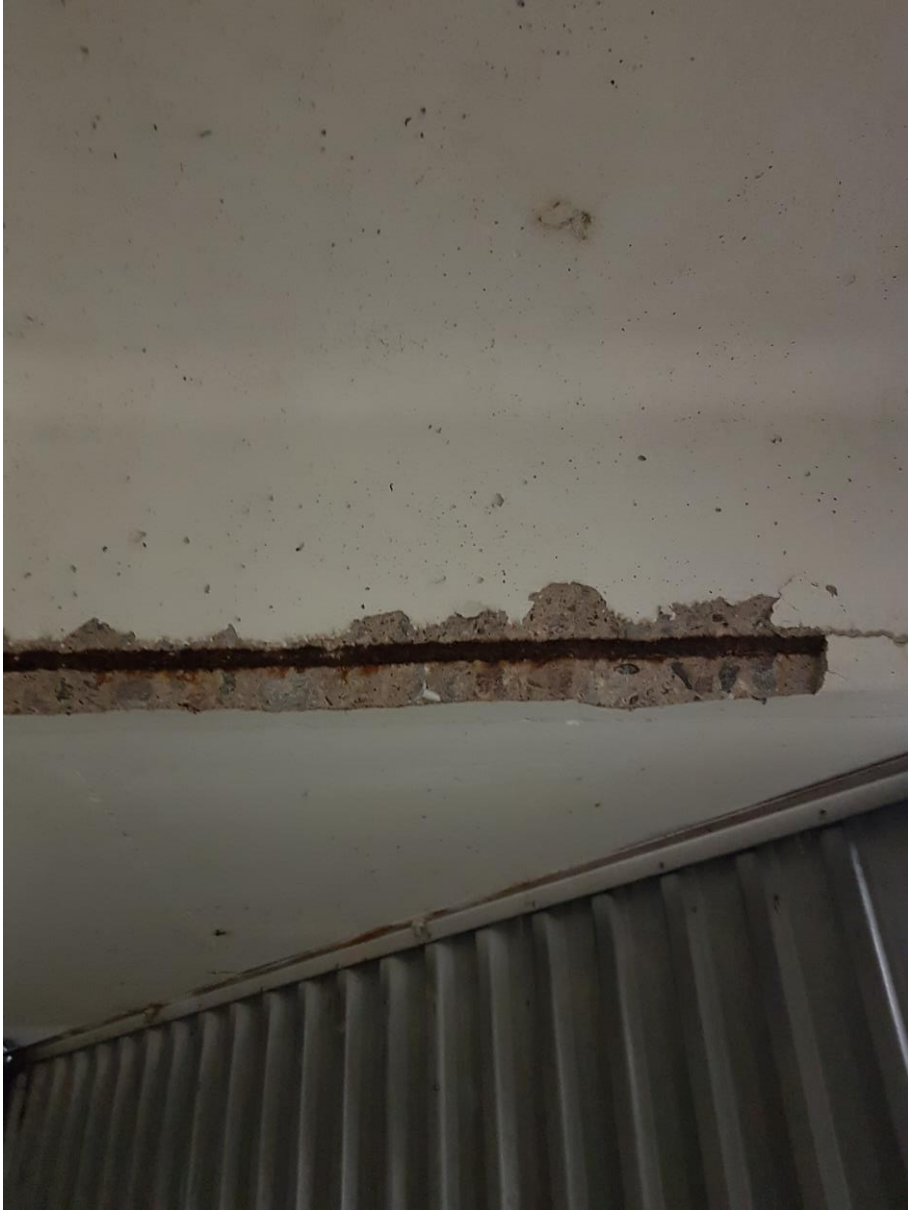
BILD 4. Spjälkningsskada i takkassett garage N.

Karbonatiseringens inträngning i prov i tak motsvarar garagets ålder och är att betrakta som normal och de spjälkningsskador som finns i takkassetterna beror troligen på lokalt ytliga armeringsjärn

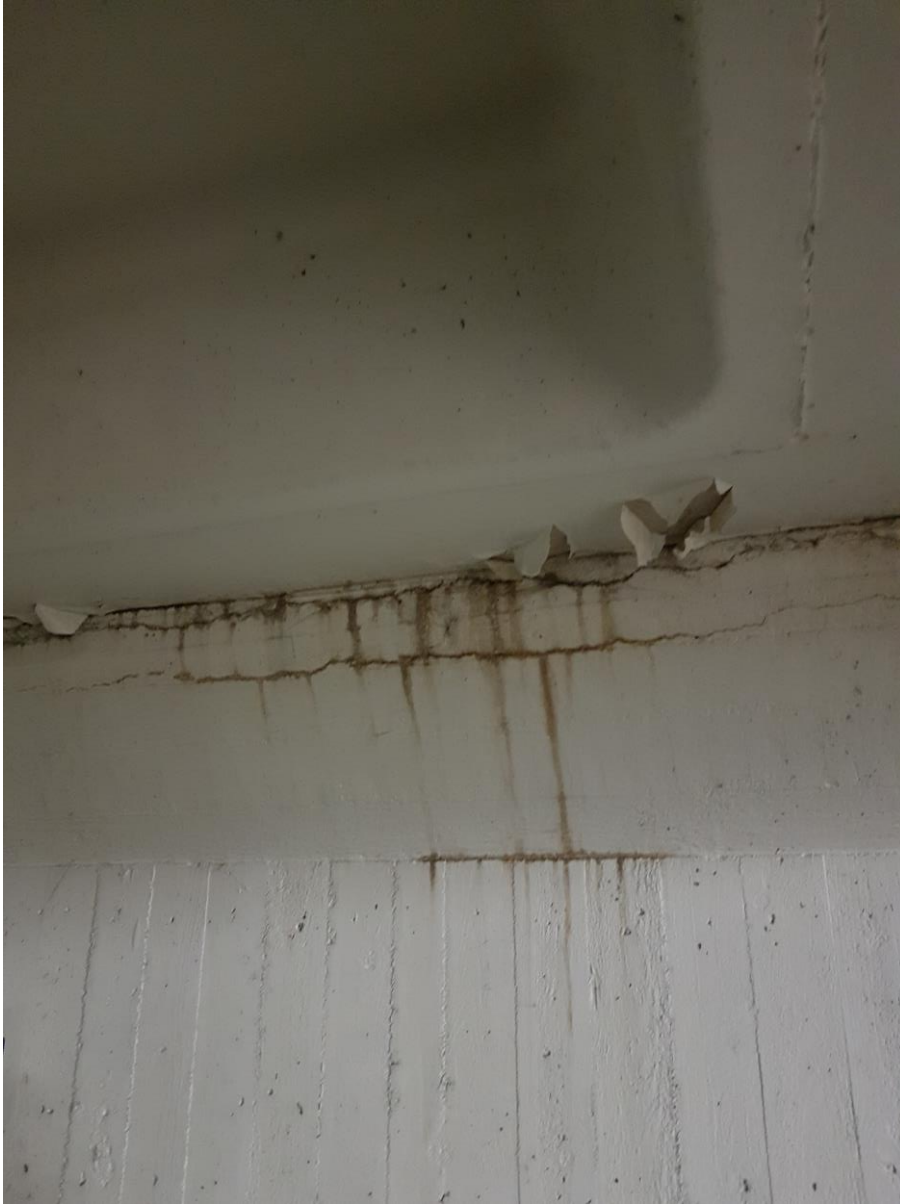
BILD 5. Läckage /spjälkningskada i takvinkel garage N.

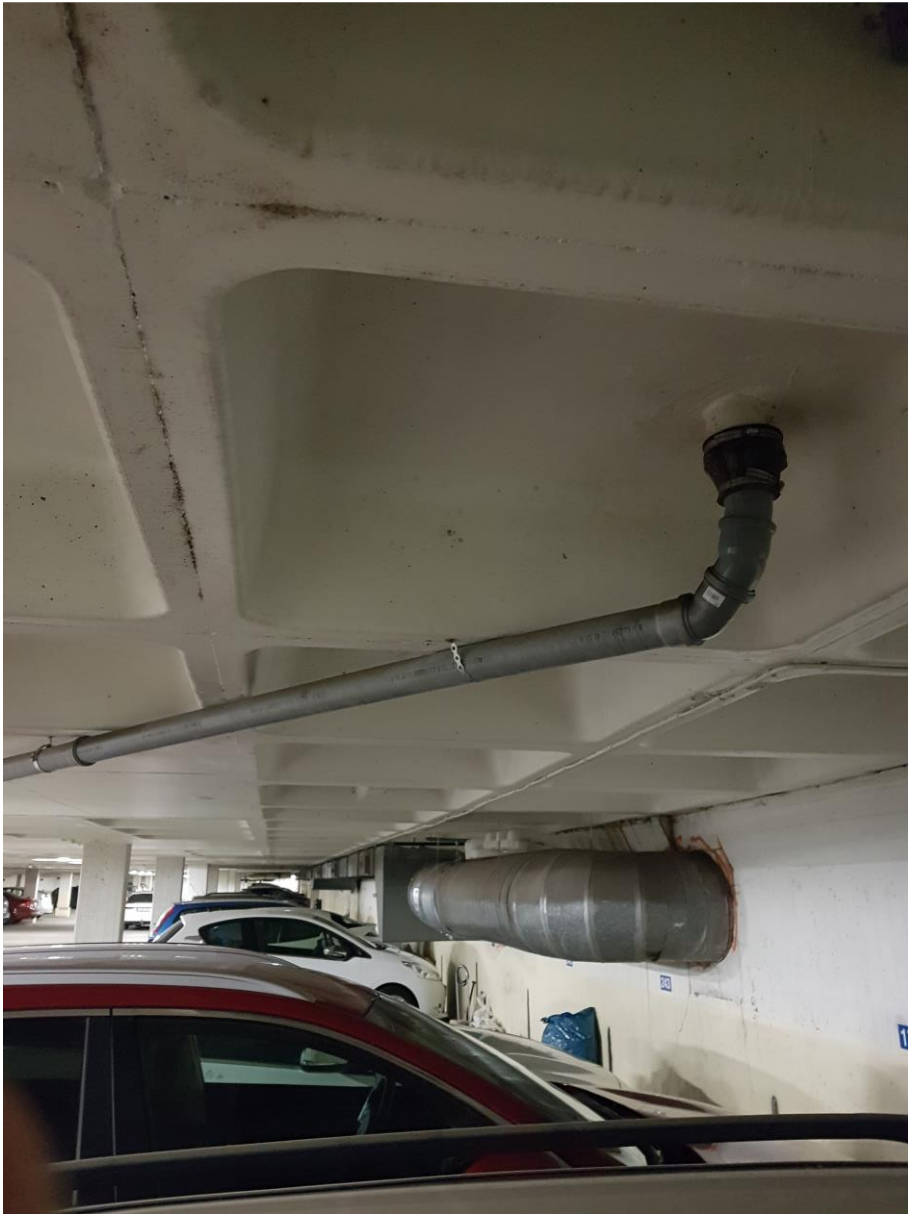
BILD 6. Läckage, samt genomgående skjuvspricka i vägg- garage N.

Kloridhalterna i vägg ligger punktvis i gränsvärdet för åtgärd. Vissa prover har höga värden. Proverna är tagna där armeringen är ytlig. Lokala vattenbilningar där järn är synliga bör utföras. Vid upphandling bör ett a-pris sättas med reglerbara inräknade mängder för väggskadorna. Skadorna i vägg måste bilas ner till sula och ca 40 cm upp på vägg bakom armering. En prissatt mängd bör upphandlas och bedömas när armeringen är blottlagd på de värst utsatta partierna. Erfarenhet säger att armeringen kan vara bättre än annat när avverkningen pågår. Kloridhalterna varierar och kan vara lokala. Garage L har stor mögelpåväxt. HSB-Konsult rekommenderar blästring av garaget i sin helhet. Därefter görs bedömning av åtgärd på väggar. Skador framträder tydligare efter blästring. Pelarna skall vattenbilas och pågjudas.

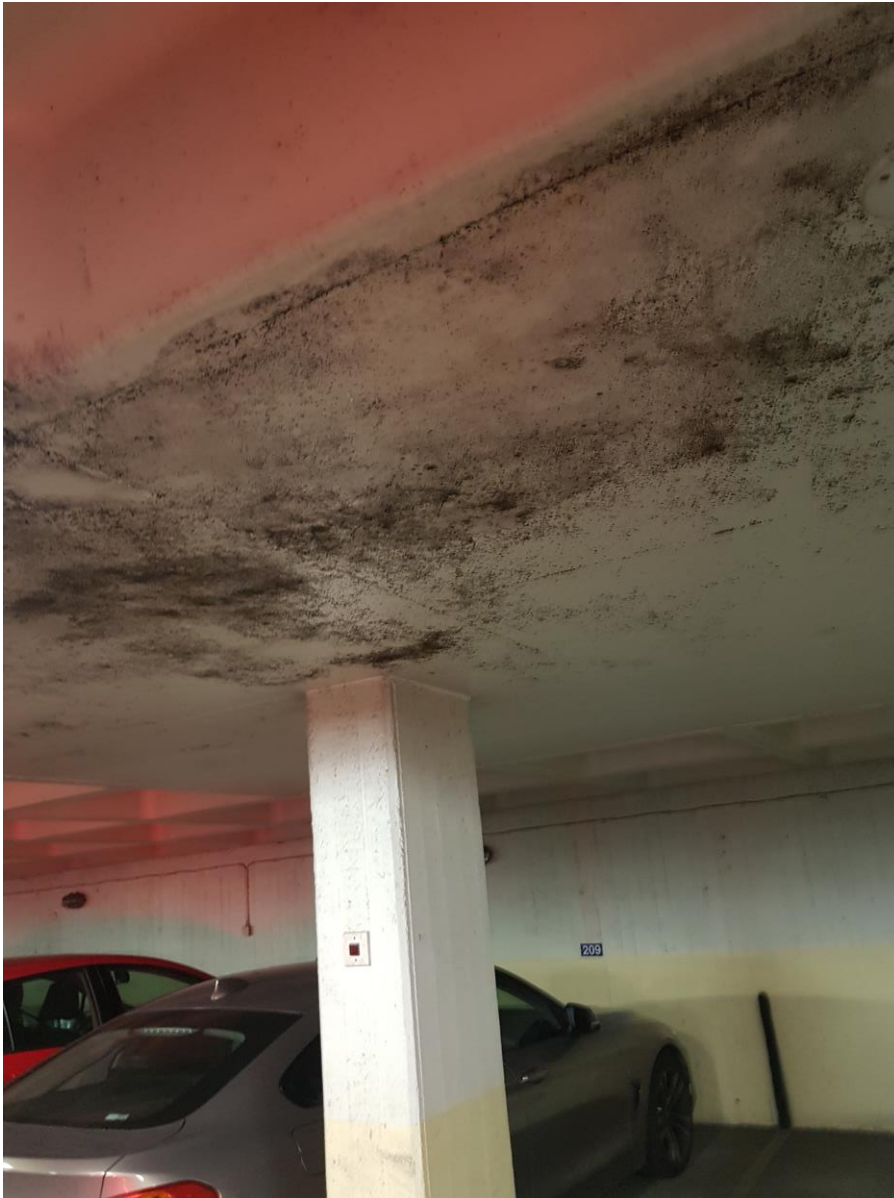
BILD 7. Mögelpåväxt i garage N.

Mögelpåväxten beror på dålig ventilation i samband med takets utformning. Fukten stannar i väffelkonstruktionen. Blästring och målning karbonatiseringshindrande färg rekommenderas.

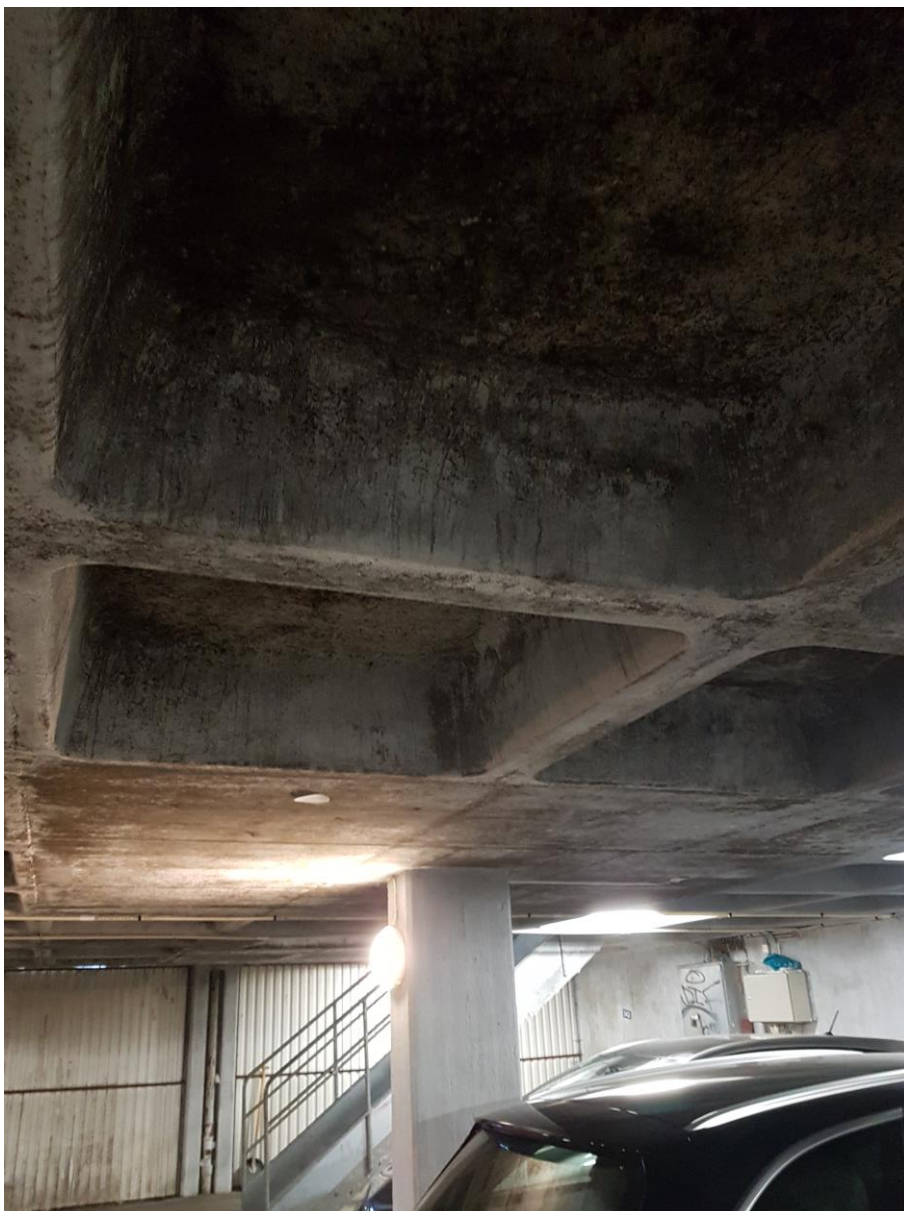
BILD 8. Mögelpåväxt i garage L.
