## Rapport 2018-217-01

## **Undersökning av garage L tillhörande Musserongångens Samfällighetsförening**

Fredrik Öhlund  
2018-10-24

Uppdragsgivare:  
Musserongångens Samfl.

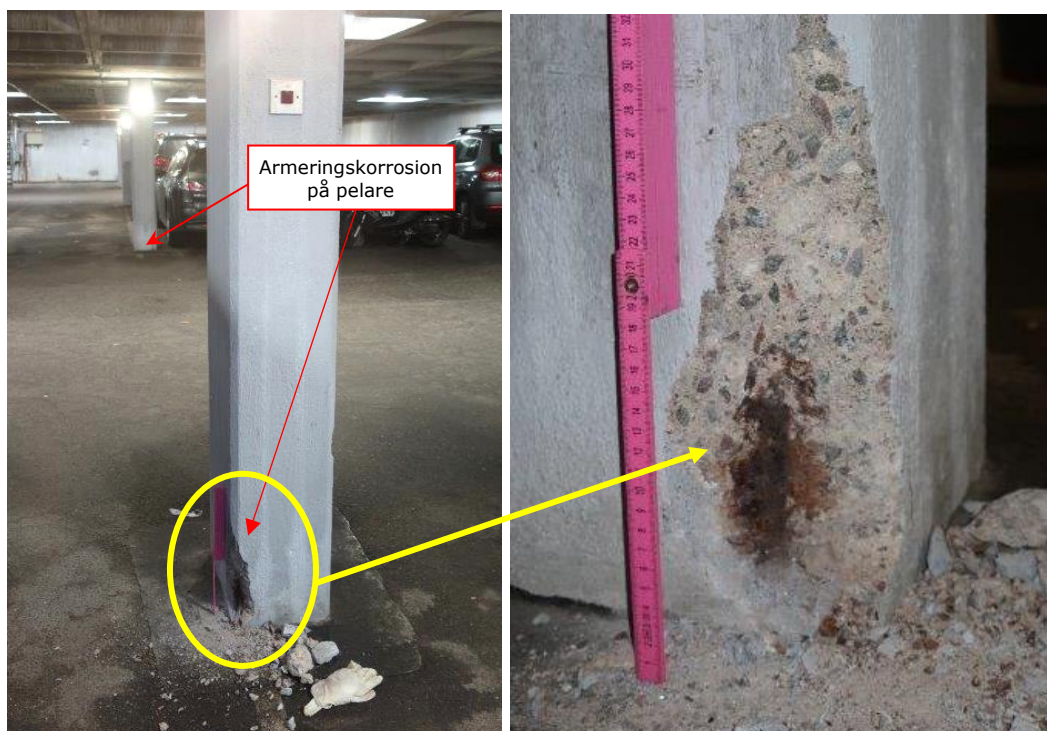
Garaget i markplan har totalt 8 pelare, stomlinjer B och C 2 till 5. Av dessa 8 har 50% spjälkskador pga. armeringskorrosion, se bild 3-4. Detta trots att garaget reparerades för ca 13 år sedan (enl. uppgift 2005). Beläggningen (cement+microsilica) som har applicerats på betongytorna (pelare, väggar och tak) vid reparationerna skall enligt produktbladet vara vattentät och diffusionsöppen. Trots åtgärderna har skador uppkommit. Det finns inga uppgifter om huruvida man reparerat eller tagit bort kloridförorenad betong vid renoveringen. Pelare och väggar saknar hålkäl (en vinklad uppbyggnad som skyddar mot stående vatten vid pelarfot). Detta i kombination med en total avsaknad av brunnar och svagt fall innebär stor risk för ytterligare skador i framtiden på grund av att bilar drar med sig tölsalter in i garaget vintertid.

**Bild 3-4.** Pelare med spjälkskada pga. armeringskorrosion.

- 50% av pelarna har armeringskorrosion som lett till spjälkningar i pelarfoten.
- Reparationer på pelare och väggar utförda ~2005 är undermåliga. Troligtvis har man inte tagit bort kloridförorenad betong.
- Även idag okulärt oskadade pelare i mark har förhöjda kloridhalter som kan leda till framtida skador.
- Det finns risk att konstruktionsdetaljer under mark liknande skador som väggar och pelare ovan mark och förhöjda kloridhalter.
- Samtliga väggprov har förhöjda kloridhalter som redan idag inneburit spjälkningar och fler skador kommer sannolikt att komma i framtiden om inte åtgärder vidtas.
- Markplanet saknar brunnar. Golvet har minimalt fall.
- Pelare och väggar saknar skyddande hålkäl i markplan.
- Gjutjärnsrören från brunnarna på plan 2 och som går ned under mark är rostangripna.
- Bröstningens krön har frostskaador.

- Samtliga pelare friläggs (P1-P8) ned till fundamentens överyta och kontrolleras angående skador.
- Pelare stämpas i erforderlig utsträckning innan reparationer utförs (stämplan enl. konstruktör). Spjälkade pelare vattenbilas, bilningsdjup minst 20 mm bakom armeringsnivå från fundament och upp till 400 mm över golvnivå.

- Ev. oskadade pelare blästras/slipas från fundament och upp till 400 mm över golvnivå
- Samtliga pelare återgjuts mot form, med 300 mm förtjockning. Fundament epoxiförseglas 100 mm utifrån pelare.

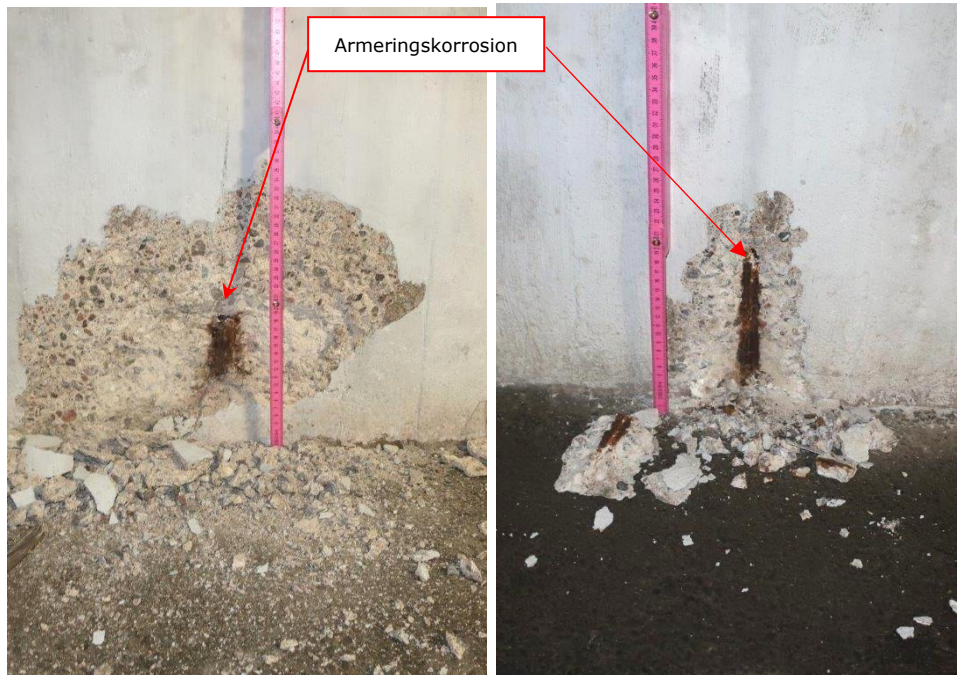
Betongväggarna i garaget har liknade skador som pelarna ovan, se bild 5–6. Problemet med väggarna är de kan suga markfukt och att de är motfyllda. I och med att ena sidan av väggarna är torr och den andra fuktig strävar betongen efter att fuktutjämna sig, vilket innebär att det sker fuktvandring i betongen. Om fukten når kloridförorenad betong vid armeringens läge kommer järnen fortsätta rosta.

**Bild 5–6.** Väggar med rostangripen armering som inneburit spjälkningar i betongen.

- Väggrundament friläggs till överyta för kontroll av eventuella skador. Skador åtgärdas på samma sätt som spjälkade pelare och i oskadade ytor epoxiförseglas fundament, väggar upptill 300 mm över golvnivå.

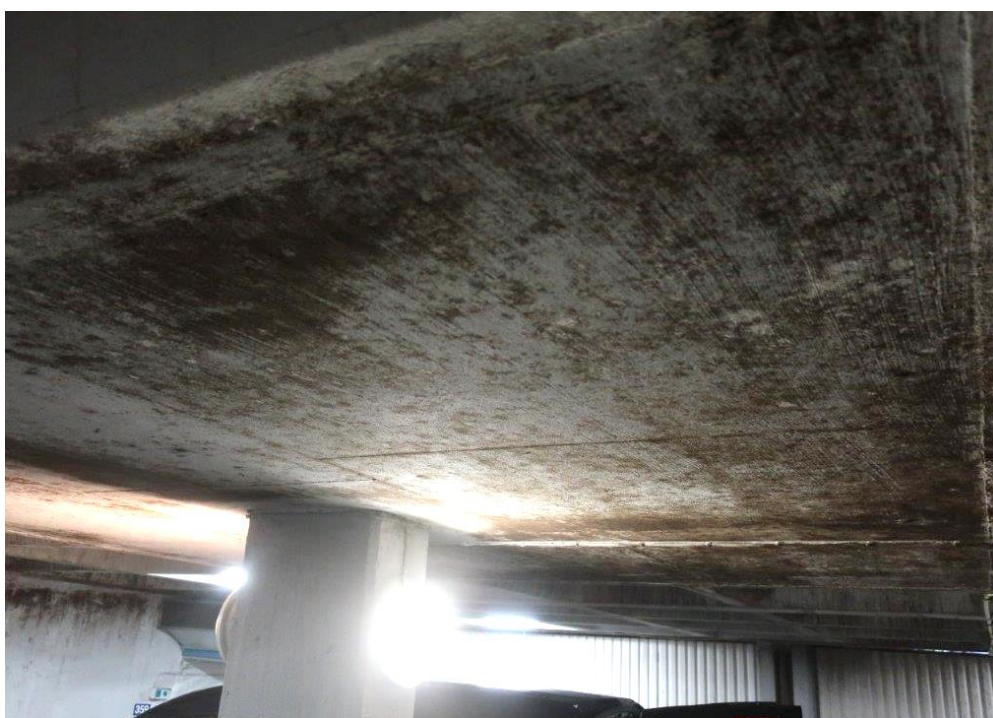
Inga skador eller läckage har observerats i taket på markplanet. Dock förekommer det större ytor med svartmögel på ytbeläggningen. Detta innebär inte något problem för betongen, dock kan svartmögel i stora mängder innebära hälsorisker med mykotoxiner som bildas, se bild 7.

**Bild 7.** Takyta med svartmögel.

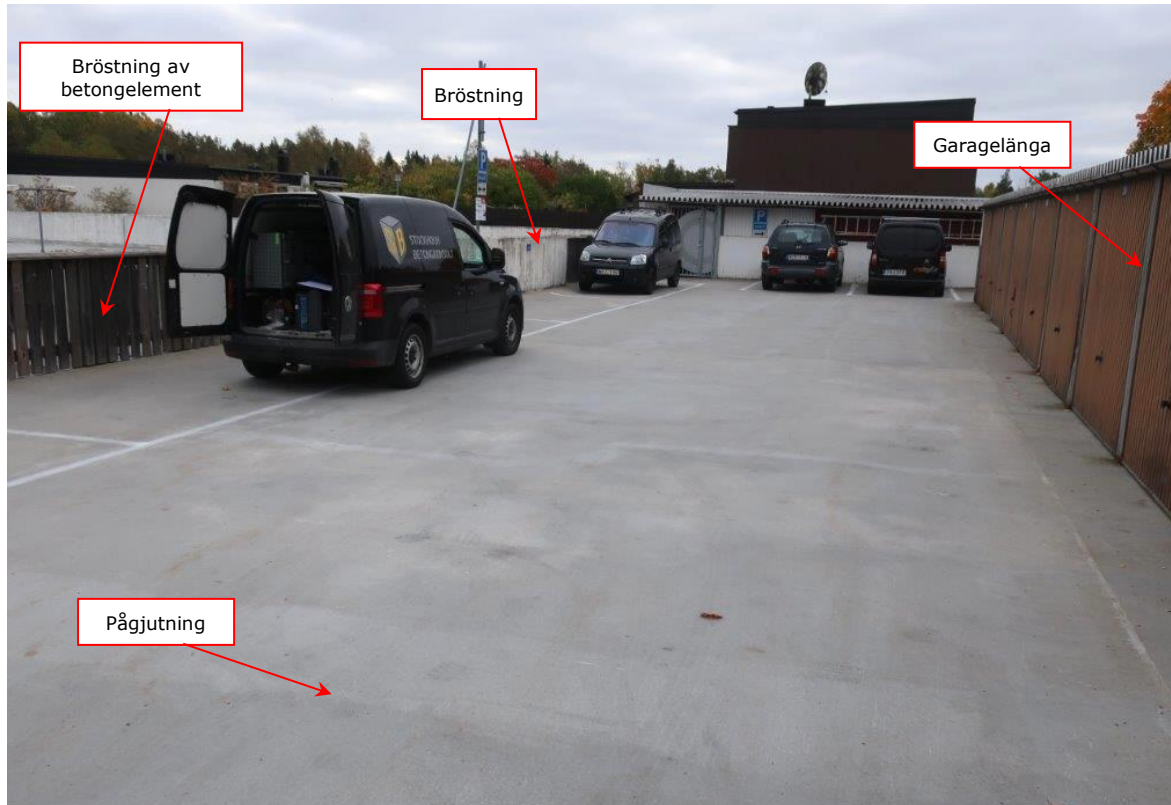
Övre plan av garaget är under bar himmel. På parkeringsytans bakkant står det en garagelänga med enskilda parkeringsplatser. Dessa har inte undersökts närmare då det är en konstruktion av plåt och trä. Vid reparationer som utfördes omkring 2005 belades bjälklaget med en pågjutning av betong med fall från garageportar. Inga skador eller bompartier har konstaterats på bjälklaget, därför borrades inga kärnor som skulle riskera att punktera ett fungerande tätskikt, se bild 8.

**Bild 8.** Utomhus del av garage, ovsida bjälklag.

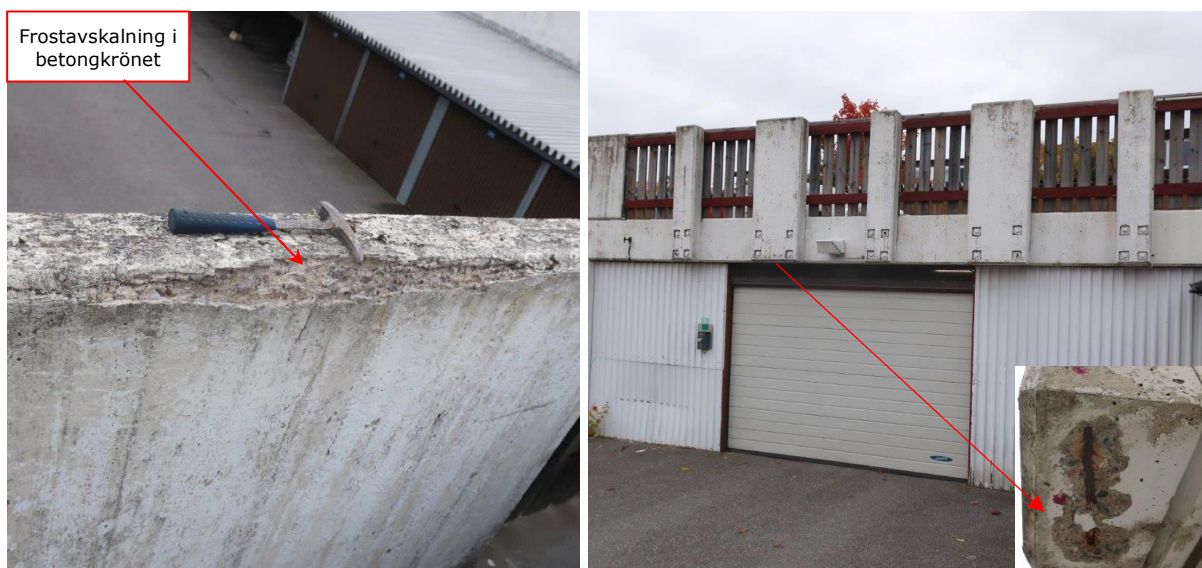
Ett fåtal skador konstaterades på den platsgjutna bröstningen. Krönets översida har områden med sönderfrusen betong (avskalning/spjälkning i betongytan), se bild 9. Flera av de prefabricerade betongelementen ovanför portarna har rostande armering på undersidan, se bild 10. Vid en eventuell framtida utbyggnad av garaget kommer dessa bröstningar rivs.

**Bild 9–10.** Skador på bröstningar och betongelement.

- Bröstningen förses med en krönplåt efter att lös betong knackats bort och återgjutits.

Om Musserongångens samfällighetsförening bestämmer sig för att bygga ut garaget genom att förlänga dagens bjälklag kan ovanstående punkt angående bröstningen ignoreras då den rivs. Markplanet fall är idag obefintligt, därför bör man överväga att riva all befintliga asfalt ner till fyllningsmassorna. Befintliga och ev. nya schaktmassor läggs i fall mot nya brunnar/rännor och beläggs med ny asfalt. Skadorna i garaget bör åtgärdas inom en 3-årsperiod för att bärigheten inte skall bli ytterligare nedsatt i form av fler spjälkade pelare och väggytor.
