Rapport 2018-217-02

Undersökning av garage N tillhörande
Musserongångens Samfällighet, Tyresö

Fredrik Öhlund
2019-02-06

Uppdragsgivare:
Musserongångens Samfällighetsförening

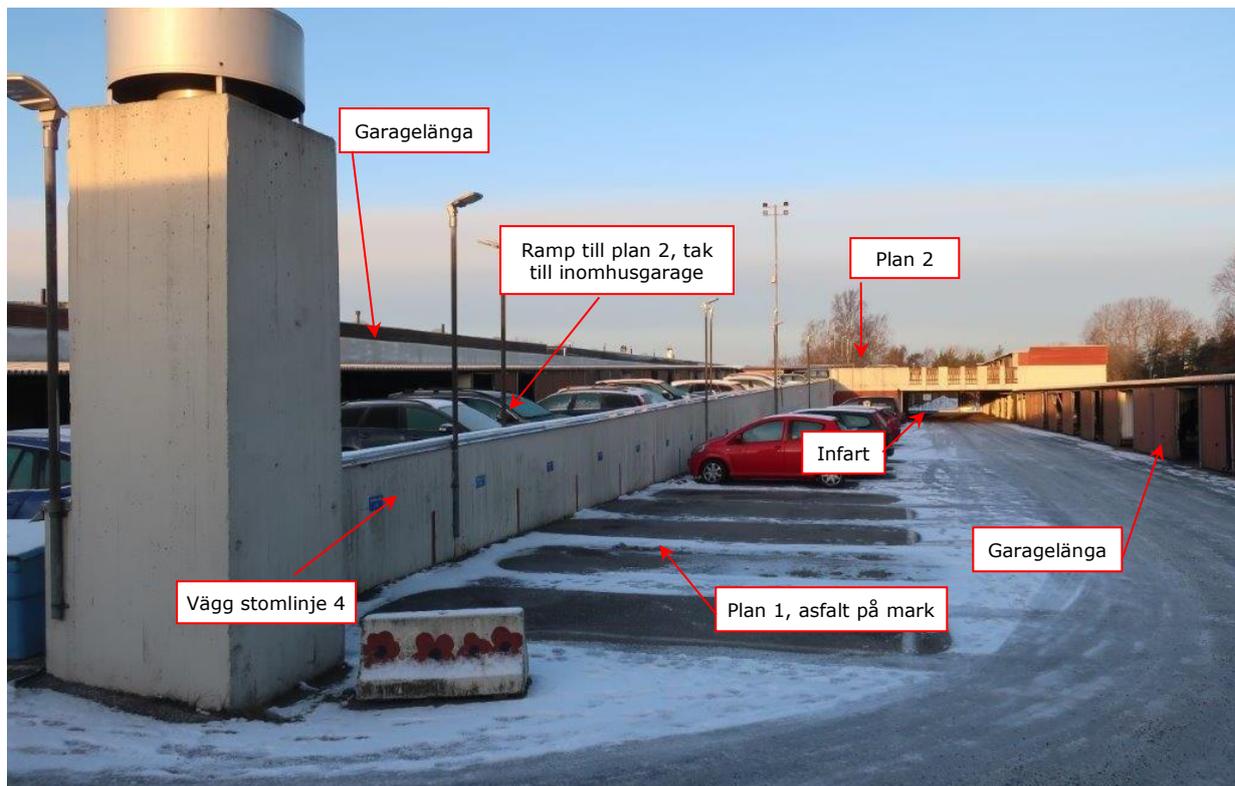
De delar av garaget som är utomhus i båda planen har utmed långsidorna garagelängor med enskilda parkeringsplatser och separata portar. Dessa är av trä och plåt med stålpelare vilka inte har undersökts närmare, se bild 1.

Bild 1. Garagelängor utmed långsidorna på plan 1 och plan 2.

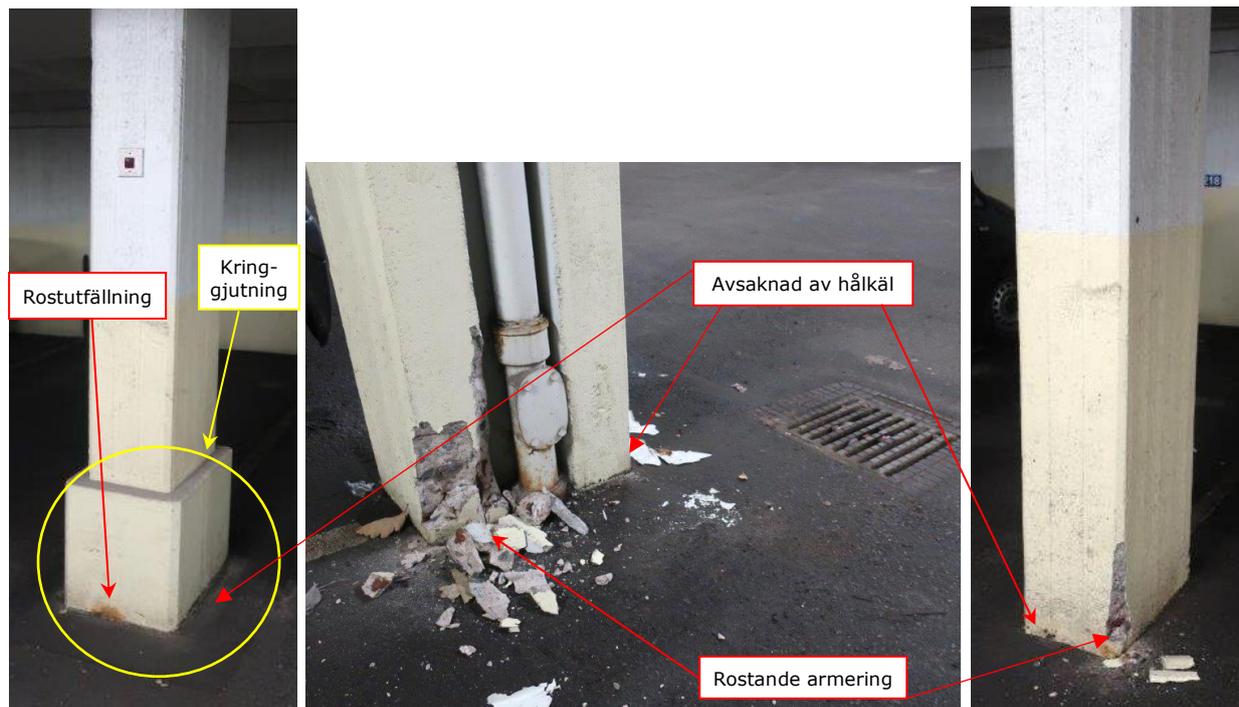
I garagets markplan finns det fyra rader med fristående pelare (38 st) (linje 2, 3, 5, 6) och ett större antal väggpelare (26st) i linje 1 A till F. De fristående pelarna har vid något tillfälle delvis renoverats. Pelarna är kringgjutna med betong runt pelarfoten, detta gäller dock inte samtliga se bild 1. Troligtvis utfördes renoveringen bara på okulärt skadade pelare. Vid skadekartering konstaterades att 8 av 10 icke renoverade pelare har spjälkskador pga. armeringskorrosion, se bild 2–4.

Trots åtgärderna med kringgjutning har skador uppkommit med rostutfällning, sprickor och bom betong. Det finns inga uppgifter om när och hur man reparerat eller tagit bort kloridförorenad betong vid renoveringen. Provtagning och skador tyder på att kloridförorenad betong lämnats kvar innanför kringgjutningen.

Bild 2–4. Skador på pelare, stomlinje C6, P6 och D6.

- Kloridbemängd och skadad betong i pelare och väggar (spjälkskadad mm) avlägsnas via vattenbilning. Även konstruktionsdelar under mark friläggs för att kunna kontrolleras och eventuellt åtgärdas. Även tidigare renoverade pelare bör åtgärdas.

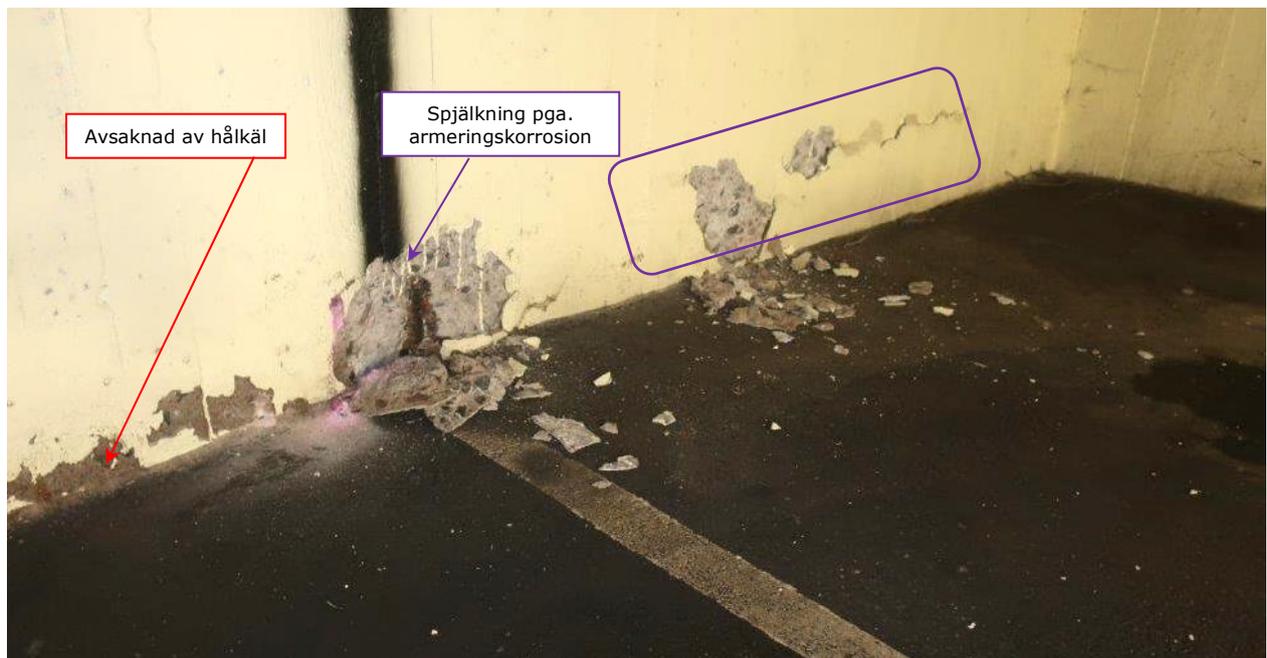
Väggarna i garaget har samma typ av skador som pelarna med armeringskorrosion och spjälkning, se bild 5.

Bild 5. Vägparti plan 1 med armeringskorrosion och spjälkningar som följd.

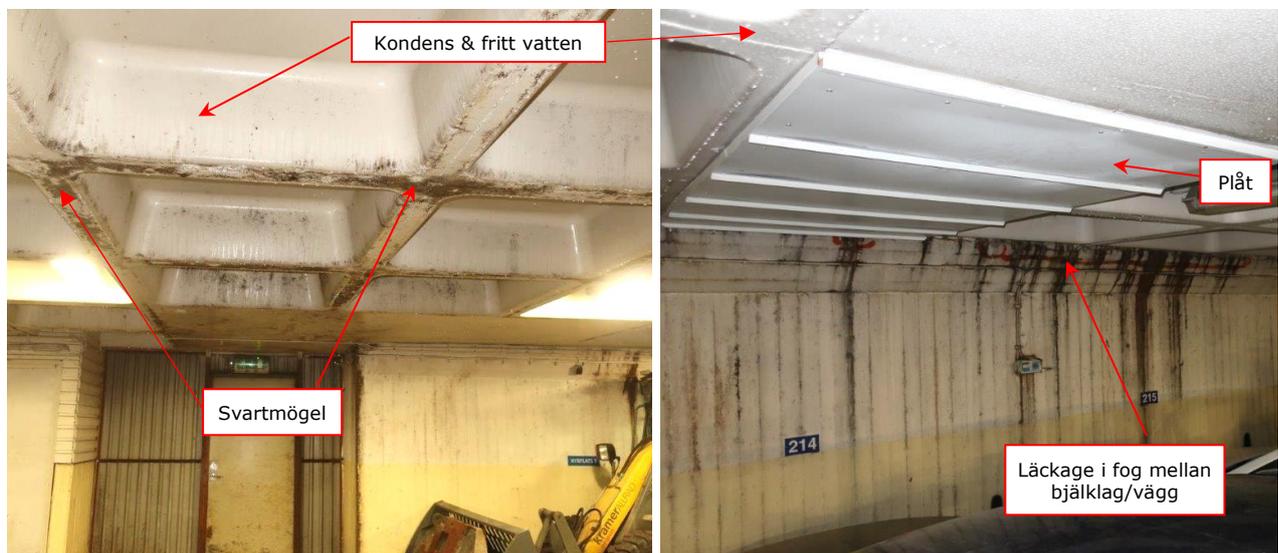
I taket av inomhusdelen (ouppvärt, stomlinje A-R & 4-7) förekommer stora områden med kondens och fritt vatten på betongytorna. Troligen förekommer det även läckage i bjälklaget då det finns plåtar monterade för att förhindra kalkdropp på bilarna. I princip utmed hela stomlinje 4 konstaterades läckage mellan bjälklag och vägg. Dessa beror till stor del på att bjälklagets tätskiktsmatta här släppt i uppviket, se bild 6-7.

Bild 6-7. Takytor med kondens, fritt vatten, läckage och svartmögel.

- Nya flexibla hålkäl monteras mot pelare och väggar för att förhindra att kloridhaltigt vatten blir stående mot betongkonstruktionerna i framtiden.
- Ventilation bör ses över för att undvika framtida problem med kondens och mögeltillväxt på betonytor.

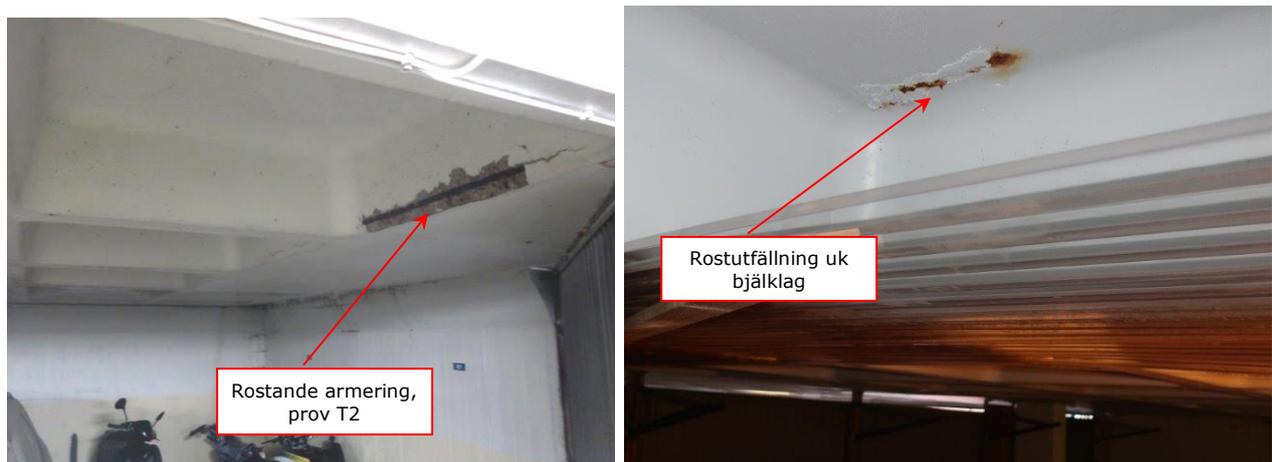
Några enstaka ytor med rostande armering har observerats i bjälklagets undersida, se bild 8-9.

Bild 8-9. Spjälkning och rostutfällning på bjälklagets undersida.

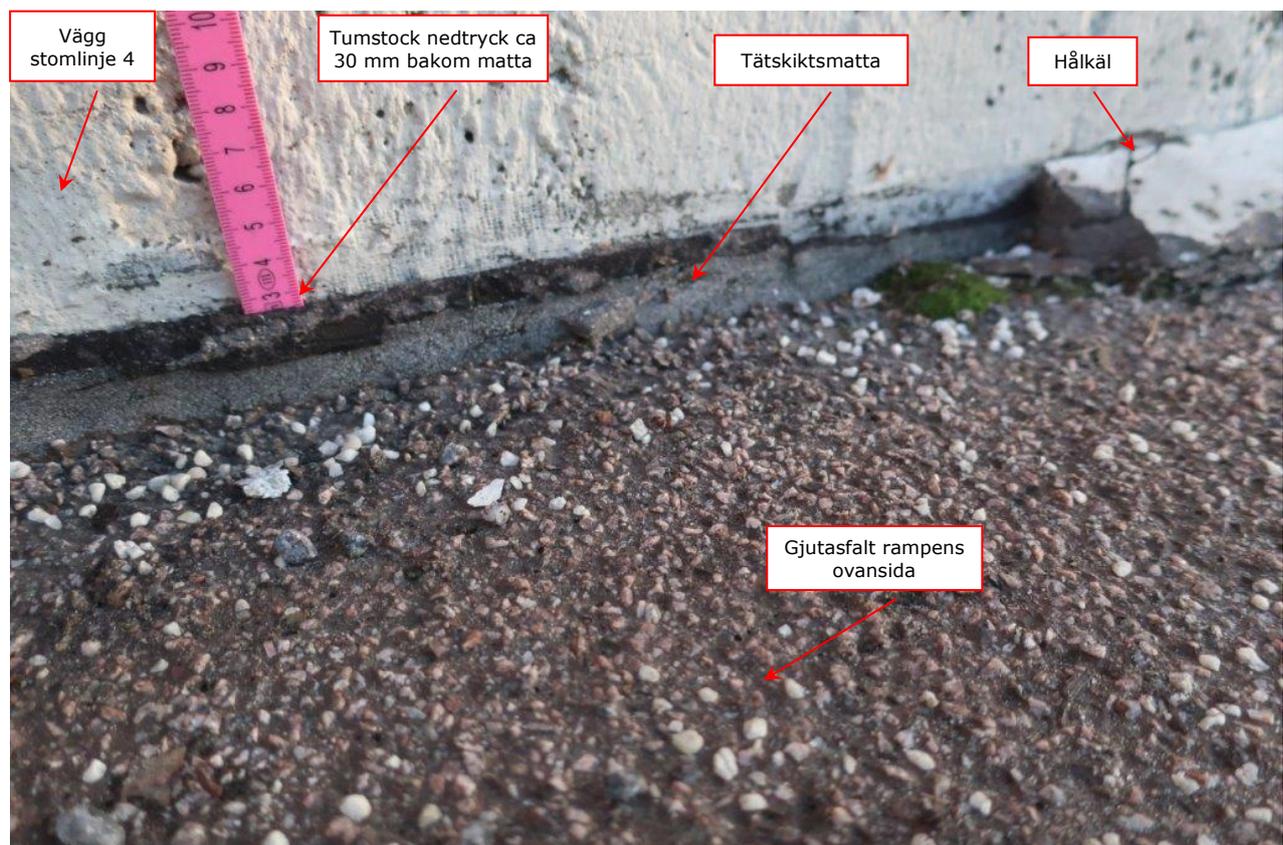
Vid undersökningen var bjälklaget delvis täckt med snö vilket innebär att skador kan ha varit dolda. Hela bjälklagsytan (ramp inkl. parkeringsytor) är idag belagda med tätskiktsmatta och gjutasfalt. Inga uppgifter har erhållits när detta gjordes dock har tätskiktsmattans uppvik mot väggar och bröstningar släppt. Detta är orsaken till flertalet av synliga läckage på undersidan av bjälklaget i framförallt stomlinje 4, se bild 10 och bild 7.

Bild 10. Tätskiktssuppvik som släppt utmed vägg och trasigt hålkäl.

- Pelare- och vägghel delar som är oskadade ytskyddas.
- Tätskiktet på bjälklaget ovasida bör rivas då det förekommer läckage. Bjälklaget förses med nytt tätskikt. Bjälklag bör efter ev. reparation beläggas med nytt tätskikt av bitumenmatta, samt slityta av gjutasfalt. Mattan viks upp mot angränsade konstruktioner. Alternativt används någon typ av hårdplastbeläggning, förslagsvis polyuretansystem med slitskikt. Lastberäkningar från statiker avgör val av tätskikt.

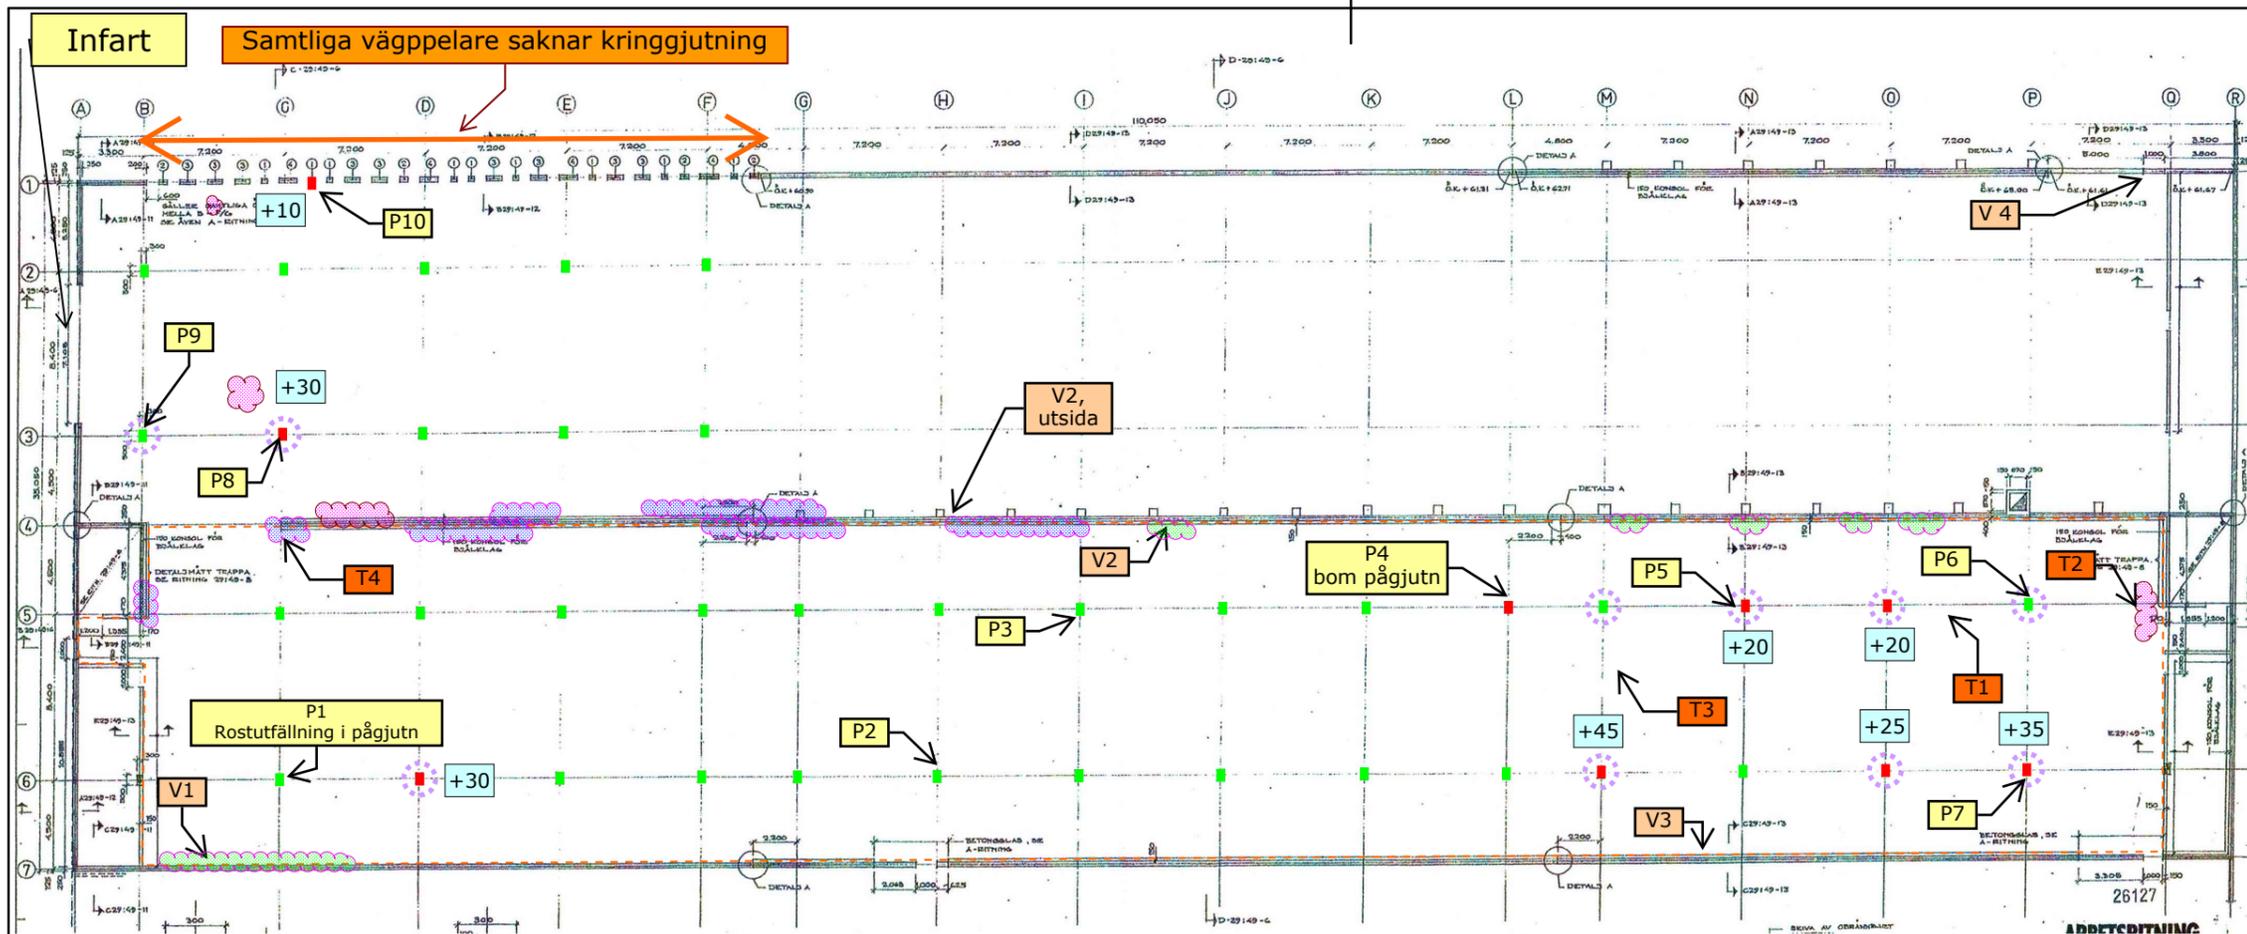
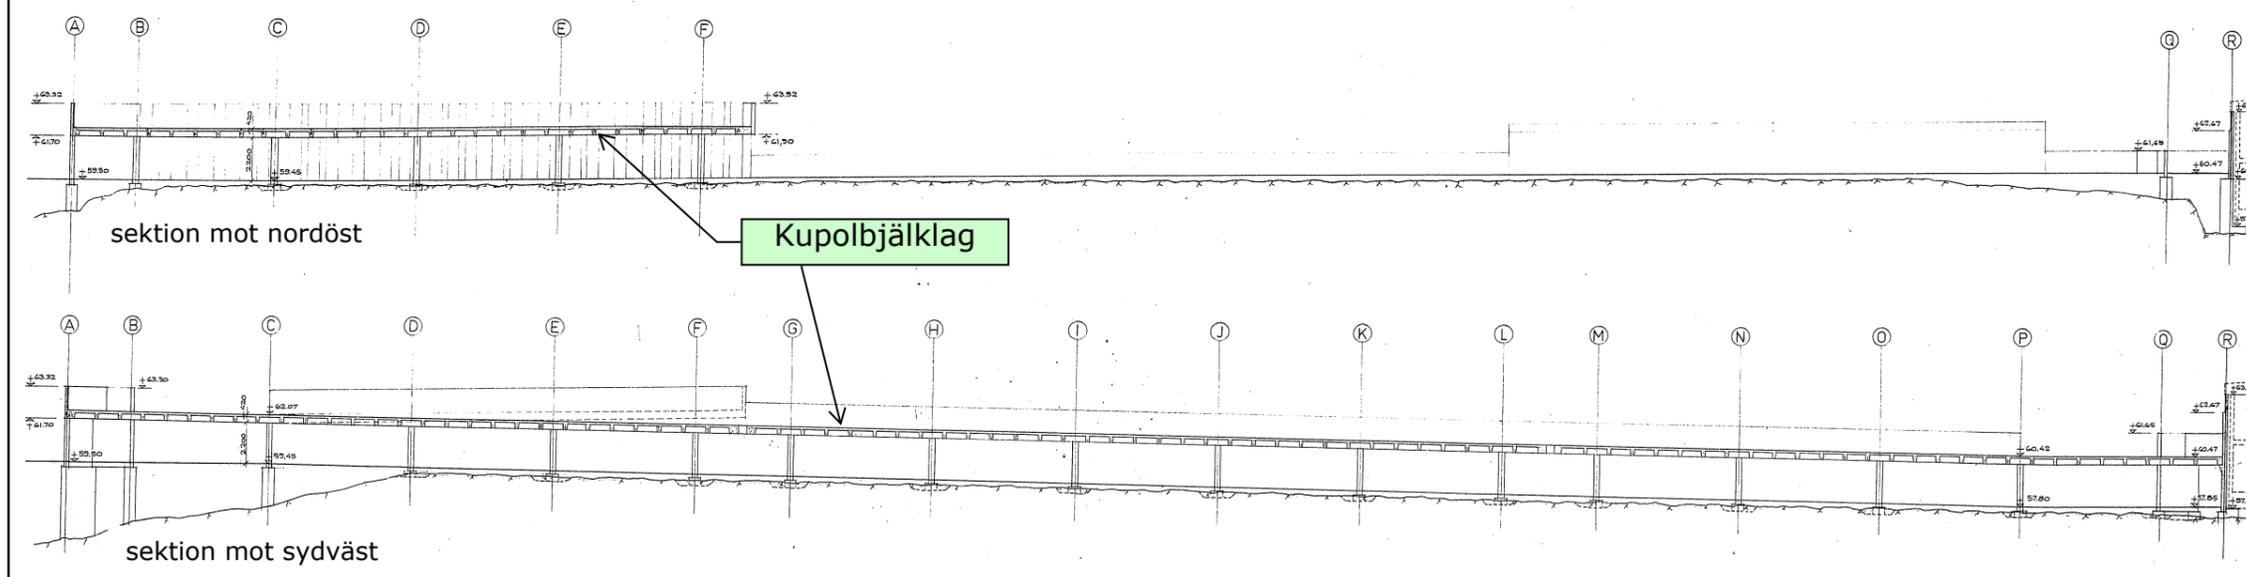
Garage N
Musserongångens Samfällighet
Plan 1

Den 10 januari 2019 var Stockholm Betongkonsult på plats för undersökning och provtagning av garaget. Provtagningsplatser är namngivna utifrån löpnummer och observerade skador är markerade på ritningarna. Pelare är markerade gröna för oskadade och röda när spjälkskador har konstaterats i "Bilaga 1" tillhörande denna rapport.
